ДИАГНОСТИК
АВТО

Марка	Mercedes-Benz
Модель	GLK-klasse I (X204)
Год выпуска	2012
Пробег	97000
Двигатель	бензин
Цвет	черный
Трансмиссия	автомат
Кузов	SUV

ДИАГНОСТИКА КУЗОВА

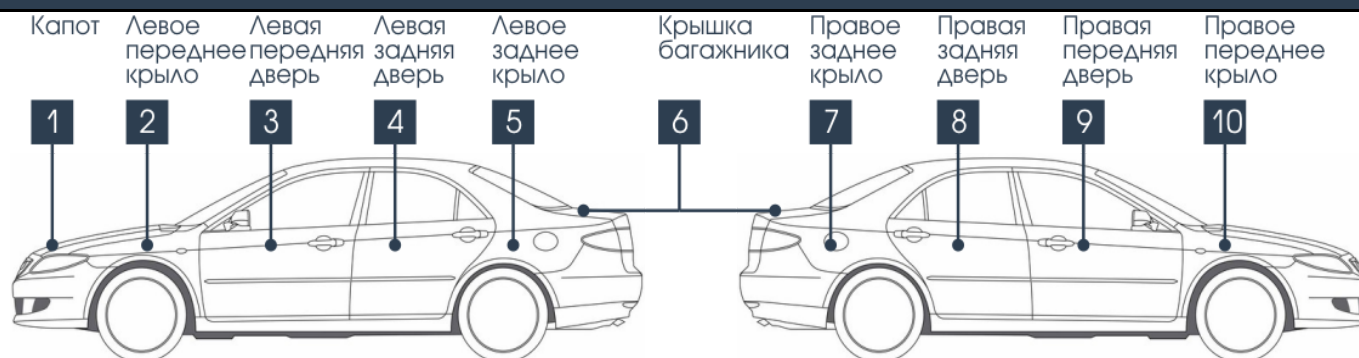
Толщина ЛКП	Окрашено	Особые отметки: ржавчина, царапины и т. п.
1	130-140	нет	Имеется небольшой скол на капоте
2	130-140	нет	Требуется полировка
3	130-140	нет	Требуется полировка
4	130-150	нет	Требуется полировка

5	130-140	нет	Требуется полировка
6	130-140	нет	Требуется полировка
7	130-150	нет	Требуется полировка
8	130-150	нет	Требуется полировка
9	130-150	нет	Имеется небольшая царапина
10	135-140	нет	Требуется полировка

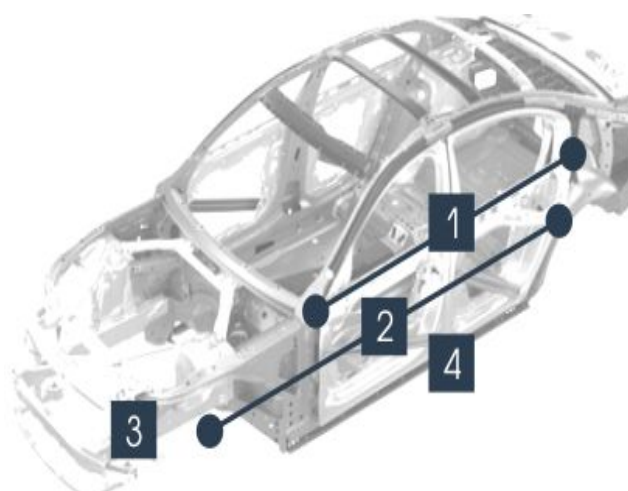
(1) Стойки	Толщина ЛКП	
	Левая	Правая
Передняя	80	80
Средняя	80	80
Задняя	80	80
	Повреждения (да/нет)	
(2) Лонжероны		нет
(3) Брызговики		нет
(4) Пороги		нет

Комментарии	<u>состояние силовых элементов кузова удовлетворительное состояние силовых элементов удовлетворительное</u>
-------------	---
